三河家住宅保存活用計画、第3章保存管理計画について

第3章 保存管理計画

3.2. 保存状況

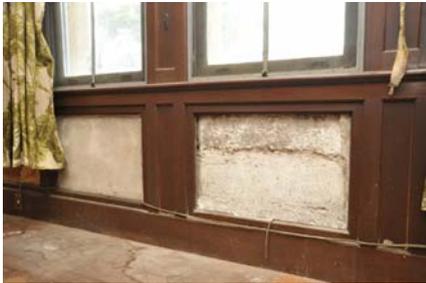
01 **漆喰壁の剥落**
主人書斎兼客室の壁面、腰部分の漆喰壁が剥落している。窓下の位置で、床面にも雨染みがあり、窓台からの雨漏りが直接の破損原因と考えられる。

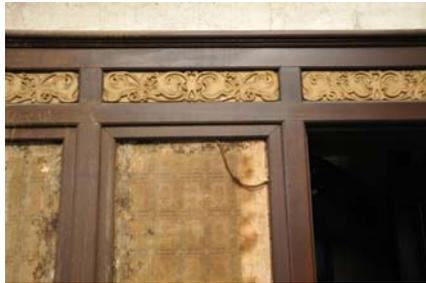
02 **石膏彫刻、壁紙の汚損**
主人書斎兼客室の壁面。経年によって石膏彫刻の表面が変色しており、壁紙にも汚損がみられる。またパイピングコードがはずれかかっている。

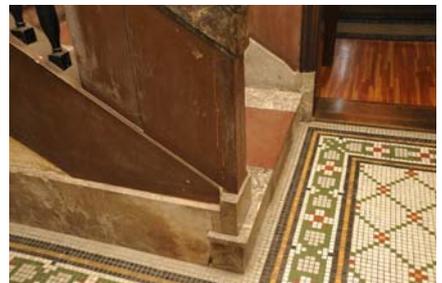
04 **階段手摺部に亀裂**
原因は不明だが、階段手摺部から階段、巾木にかけて亀裂が生じている。

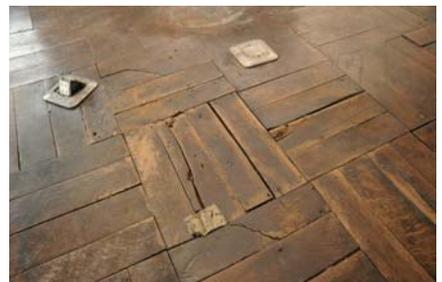
05 **寄木貼の浮き、割損**
食室、部屋中央部の寄木貼に浮き、割れがみられる。浮いた板は脳天釘打ちにて姑息的に修繕している。

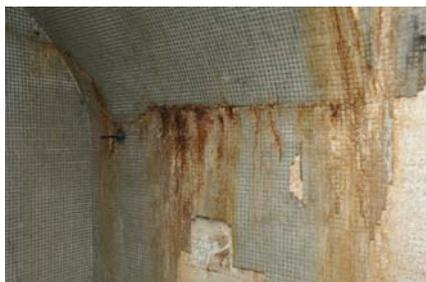
07 **タイル剥落、錆汁による汚損**
浴室モザイクタイルが多くの部分で浮きあがっている。また、鉄筋コンクリート躯体からの錆汁により汚れが生じている。

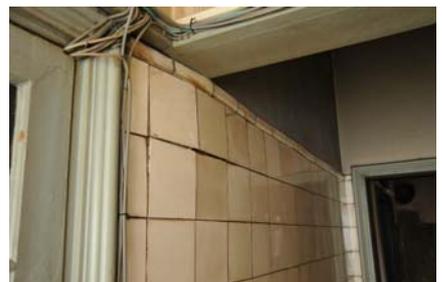
08 **壁タイルに浮き**
台所配膳室、壁面のタイルに浮きが見られる。アーチを垂壁に改変したことが一因と考えられる。

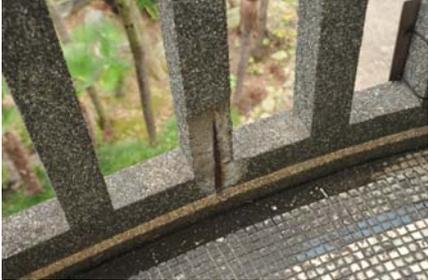
09 手摺りコンクリートの爆裂
ベランダ手摺部分で、コンクリートの爆裂が見られる。鉄筋の錆膨張による破損。かぶり厚の薄いことが見て取れる。

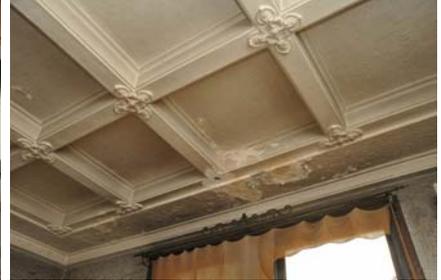
11 天井辻飾り漆喰の脱落
球突室、東寄りの天井辻飾りが脱落している。周辺には雨染みも見られる。経年による劣化に加え、雨漏りの影響も考えられる。

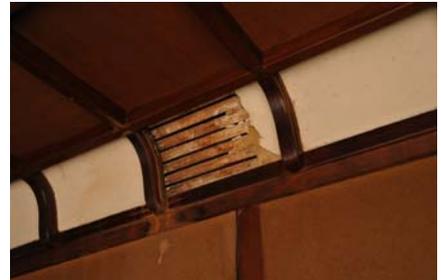
12 折上天井漆喰の剥落
夫人室の折上天井部分の漆喰が剥落している。周辺に雨染みが見られることから雨漏りが原因と考えられる。

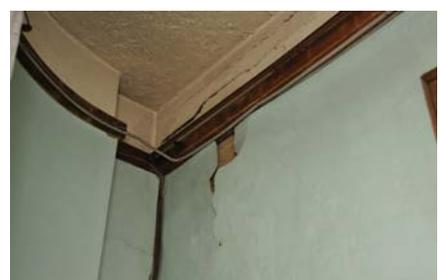
13 漆喰塗壁に亀裂、上塗の浮き
夫人室縁側の漆喰壁に亀裂、上塗の浮きがみられる。経年による劣化に加え、雨漏りも破損原因と考えられる。

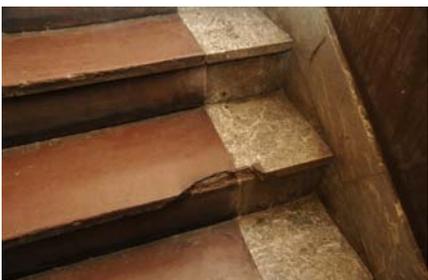
14 石階段踏面に欠損
階段踏面の石部分、モルタル部分が欠損している。写真箇所以外にも軽度ではあるが同様の破損が散見される。

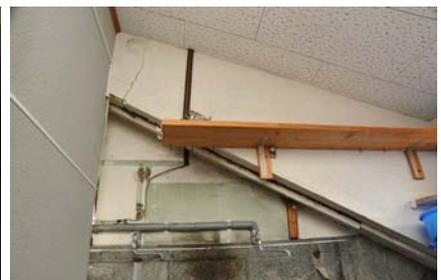
16 増築取合部に著しい亀裂
温室東側壁面に著しい亀裂が生じている。降雨時には雨漏りが確認できる状態。

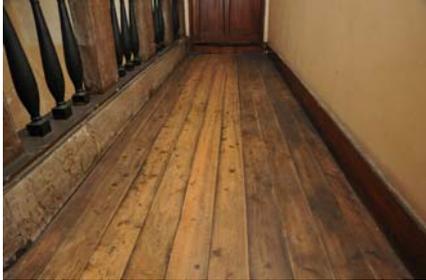
17 廊下床板の不陸
廊下床板に不陸を生じている。経年によるもの。

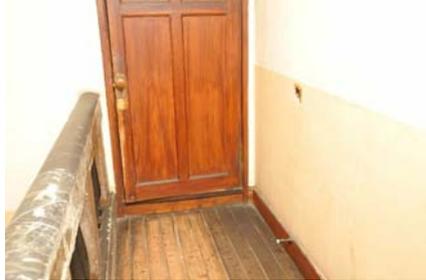
18 廊下壁面に扉金具による欠損
廊下壁面に扉金具が当って、欠損している。中木に戸当たりが取付けられているが機能していない。

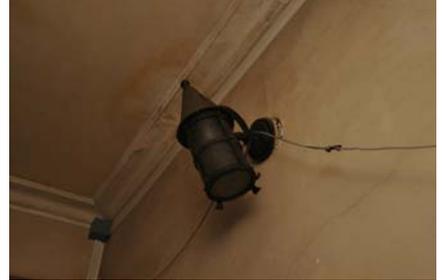
19 ブランケット照明の脱落
階段室東側に取付くブランケット照明が脱落している。経年によるもの。

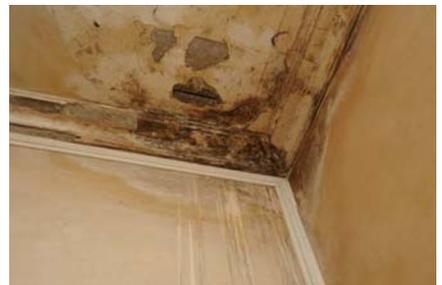
20 天井隅部の漏水汚損
階段室天井南東隅部分の漏水による汚損。コンクリートの爆裂も確認できる。現在はこの箇所からの漏水は止まっている様子。

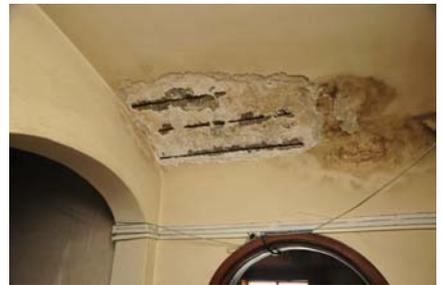
21 天井漆喰の剥落、汚損
破損「20」のすぐ南側部分。同様の破損を生じている。天井が剥落し、鉄筋が露出している。錆も確認できる。

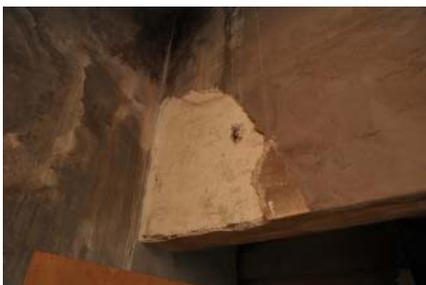
22 壁漆喰の剥落、汚損
温罐室の垂壁。雨漏りを原因とする壁漆喰の剥落と、汚損が確認できる。汚損は広範囲にわたっている。

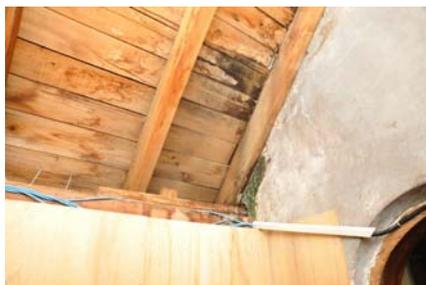
23 天井板の漏水汚損
温罐室天井南西部分に漏水による汚損が確認できる。現在も降雨時には雨が染みている状態。

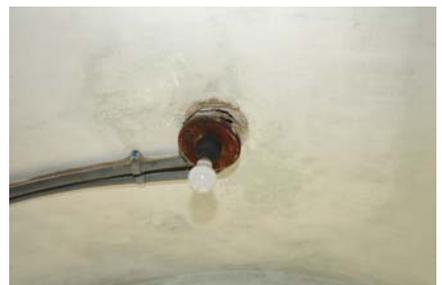
24 照明台座の脱落
洗面室照明の台座及び配線が脱落している。経年によるもの。

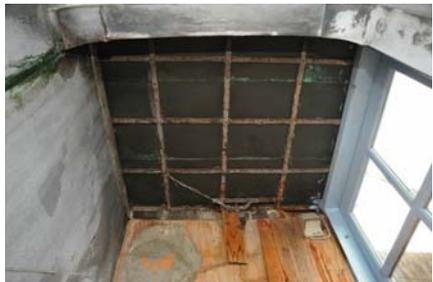
29 鉄製格子戸の発錆
塔屋への出入り口、鋼製格子戸に錆が見られる。周囲には雨染みが生じており、降雨時の恒常的な雨漏りが考えられる。

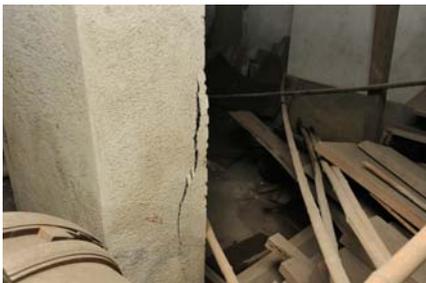
30 鉄筋コンクリート柱の爆裂
鉄筋コンクリート柱に見られる爆裂。

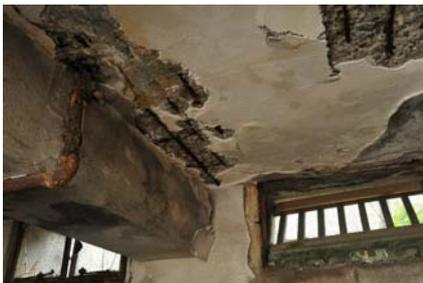
31 鉄筋コンクリート天井の爆裂
ボイラーが設置されている箇所天井。モルタル塗が広範囲で剥落し、鉄筋が露出している。鉄筋には錆が見られる。

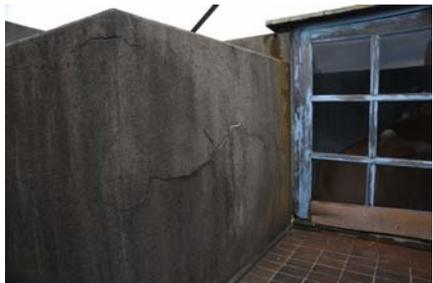
32 塔屋鉄筋コンクリートに亀裂
塔屋部に横方向に長い亀裂が見られる。亀裂は表面モルタルに生じているが、躯体にまで及んでいる可能性がある。

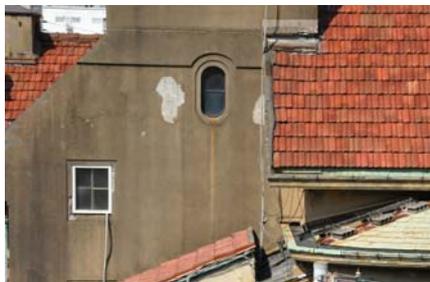
01 外壁の剥落
外壁に剥落が見られる。温室窓部分では、躯体コンクリートにも剥落が生じている。

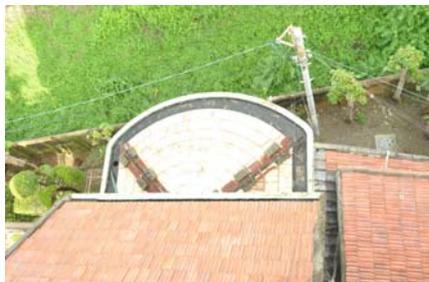
02 2階夫人室屋根銅板葺き
棟部分にコンクリートブロックを載せて押える処置がされている。全体に銅板に錆が生じているが、棟周辺ではとくに顕著である。

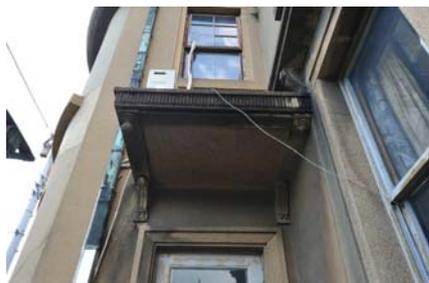
08 1階食堂出入口庇、装飾の欠損
写真中央右、庇端部から下がる装飾が欠損している。

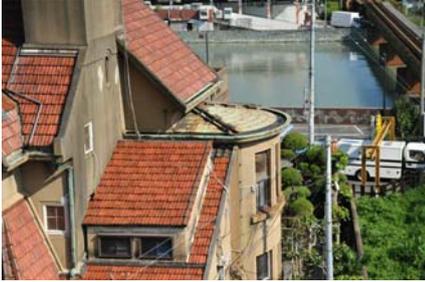
09 温室屋根の改変
温室屋根の改変が暫定的に行われたために、内部への雨漏りの主要因となっている。

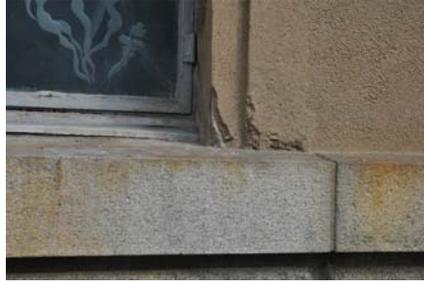
10 外壁の剥落
1階浴室の窓部分外壁。外壁の仕上げ材が剥落し、躯体コンクリートがのぞいている。

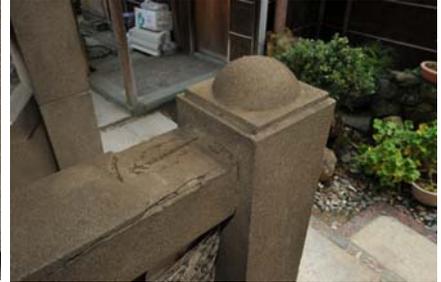
11 手摺の破損
台所配膳室、勝手口付近の手摺部分仕上げモルタルに亀裂が生じ、上端部分では仕上げ材が剥落している。

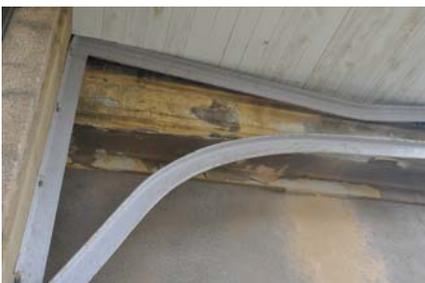
14 外壁の剥落
外壁軒部分で、仕上げ材モルタルが剥落している。庇下部で外壁が黒ずんでいる。

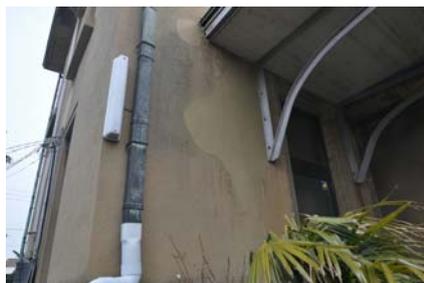
15 外壁の補修痕
外壁に補修痕が確認できる。銅製堅樋は下部で塩ビ製のものに継がれている。

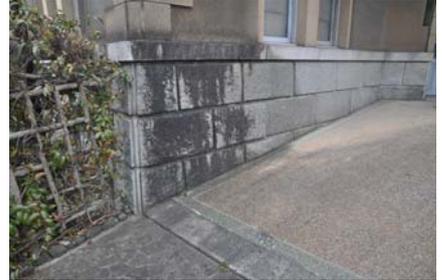
19 腰壁石貼の汚損
車寄せ部分の腰壁石貼が黒く汚れている。

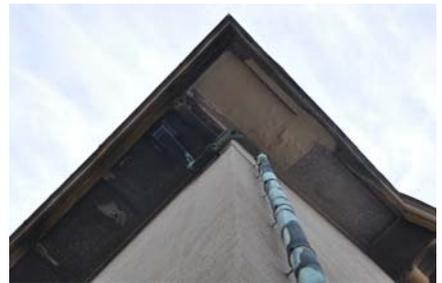
21 軒裏装飾の欠損
軒裏装飾が欠損している。

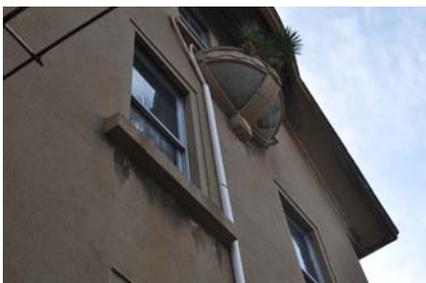
22 鉢植えの雨染み、亀裂
躯体と一体になった鉢植えに雨染みが見られる。またわずかだが亀裂が横方向に生じている。

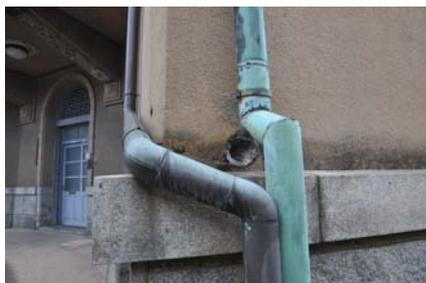
23 樋の欠損
当初と考えられる躯体内部に埋め込まれた樋の一部。

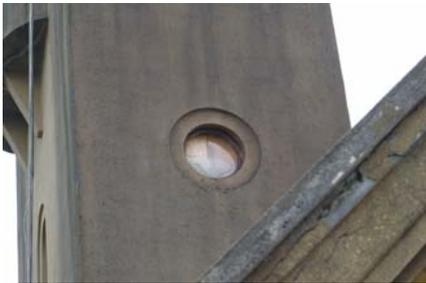
24 窓ガラスの割損
割れた窓ガラスに対して内側から合板が貼られている。

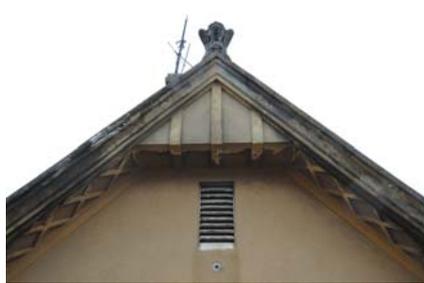
25 コンクリートの爆裂
軒部分で、鉄筋の腐食膨張によるコンクリートの爆裂が確認できる。全体に軒廻りは汚損している。

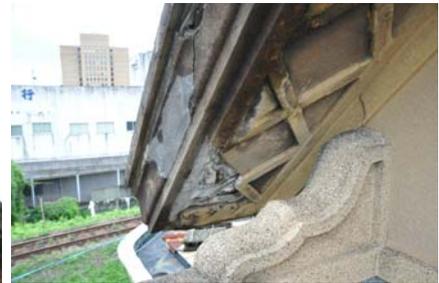
26 軒裏装飾の剥落
軒裏装飾が剥落している。上部の割損部からは雨天時に雨水の侵入も考えられる。

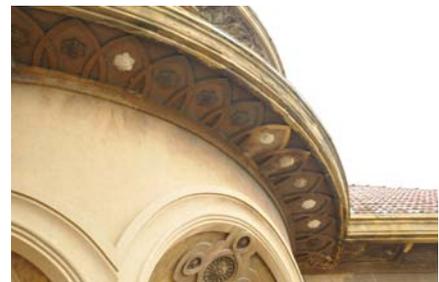
28 軒裏装飾の剥落、汚損
2階ベランダ部分の軒裏装飾に剥落が見られる。全体的に黒ずんでいる。

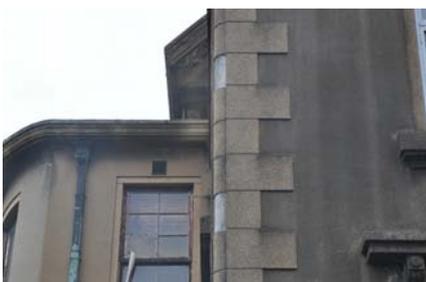
29 外壁モルタルの剥落
隅石風に貼られた外壁モルタルが剥落している。

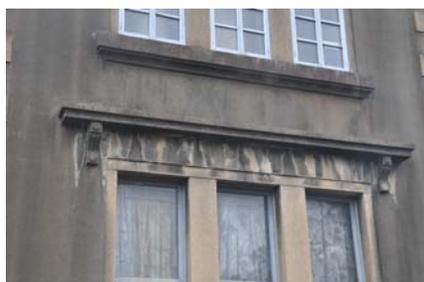
30 外壁、窓上部分の汚損
主人書斎兼客室の窓上部分外壁に汚損が見られる。

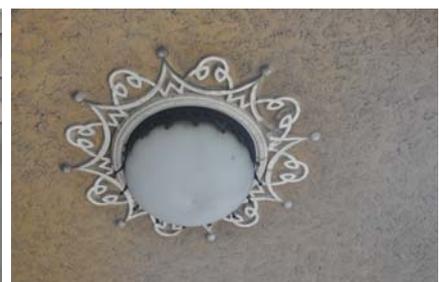
31 石膏彫刻の破損
車寄せ部分の照明廻りの石膏彫刻が一部剥がれて、欠損している。

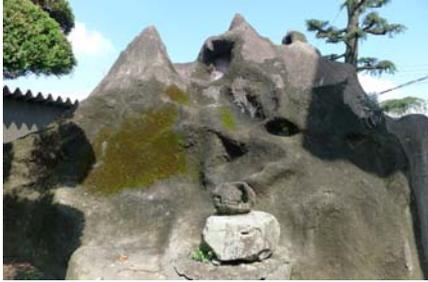
01 仕上げ材の剥離
外壁に剥落が見られる。温室窓部分では、躯体コンクリートにも剥落が生じている。

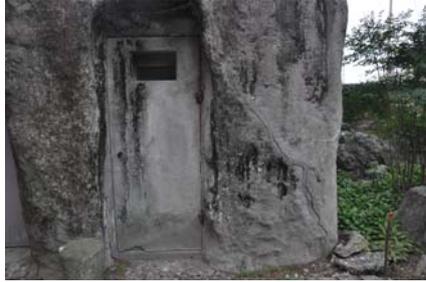
02 躯体の亀裂
外部の亀裂。躯体にまで至っていると思われる。

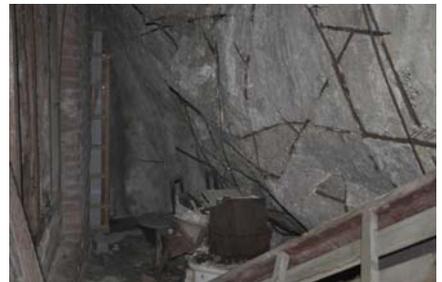
04 鉄筋、鉄網の錆
鉄筋、鉄網が露出し、錆が生じている。また、コンクリートが剥落している。

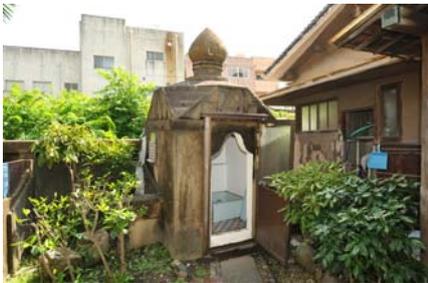
05 外部の汚損
外部が全体的に汚損している。屋根部分では縦横に亀裂が生じ、補修痕が見られる。アルミ製建具は後補。

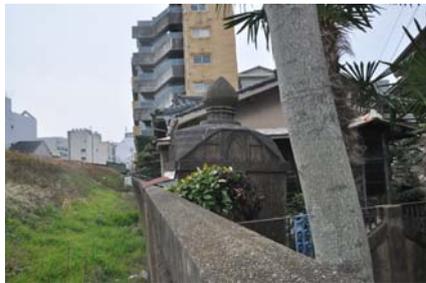
06 西側への沈下
塀が線路側（東側）へ倒れこんでおり、外便所は西側へ沈んでいる。

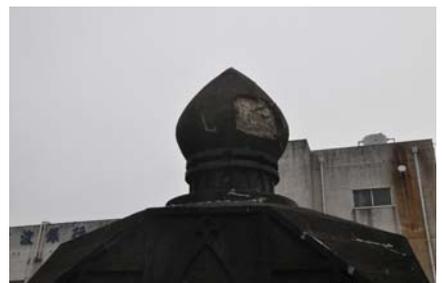
08 屋根装飾の破損
屋根頂部に載る装飾の仕上げ材モルタルが剥落し、躯体が見えている。ひび割れは装飾全体に渡っている。

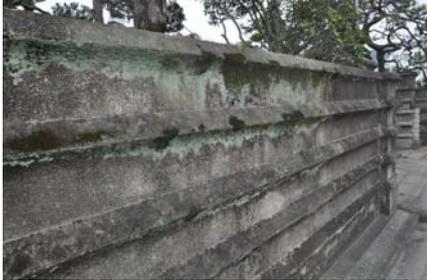
09 塀（北東）の苔
塀に苔が生じている。箇所を問わず、全体的に見られる傾向。

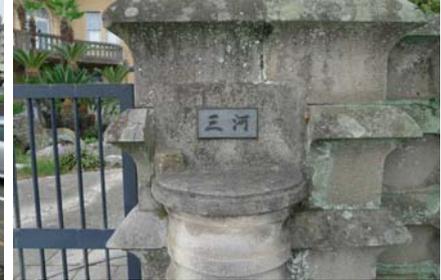
11 門柱のひび割れ
門柱石材に細かなひび割れが生じている。表札部分は新しい。

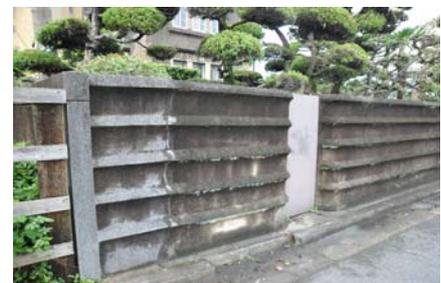
12 塀（北東）の切断痕
前面道路拡張時に塀を後退させた際の処置と考えられる。

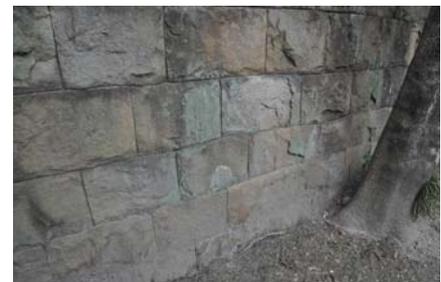
13 塀（北西）の表面剥離
塀石積み部分が粉状に風化し、表面が剥離している。苔も見られる。

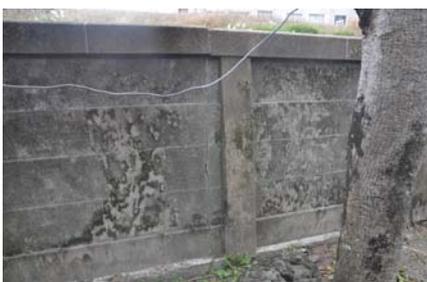
14 塀（東）の割れ
塀（東）に亀裂。頂部から下部に至る。

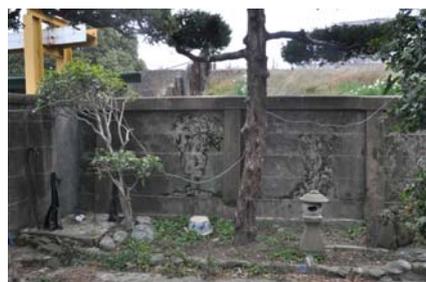
15 塀（東）の汚損
塀（東）の内側。汚れが著しい。

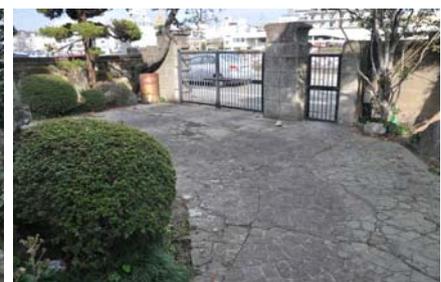
16 石敷きの不陸
樹木根の侵入や経年による劣化で石敷きに全面に渡る不陸が生じている。

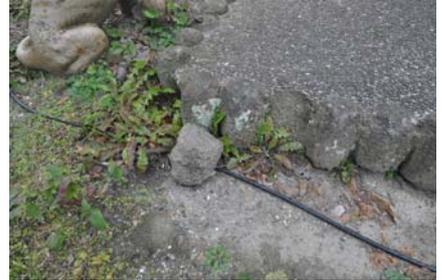
19 縁石風コンクリートの脱落
縁石風に作られたコンクリート片が脱落している。

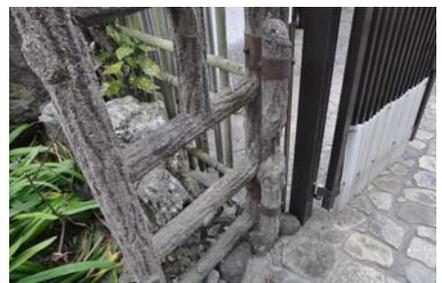
20 裏庭門コンクリートの爆裂
鉄筋が腐食膨張し、コンクリートが爆裂、剥落している。

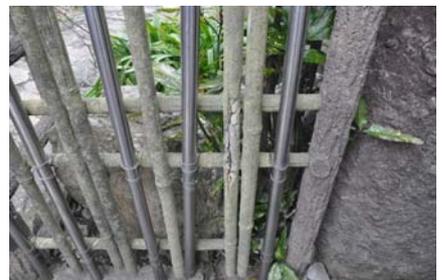
21 裏庭門竹柵風コンクリートの爆裂
鉄筋が腐食膨張し、コンクリートが爆裂、剥落している。

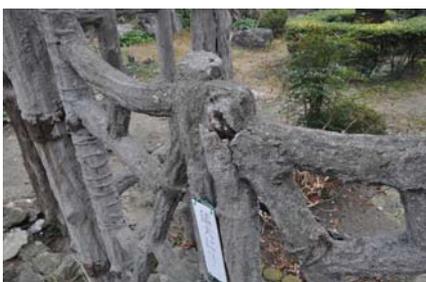
22 庭門コンクリートの爆裂
鉄筋が腐食膨張し、コンクリートが爆裂、剥落している。

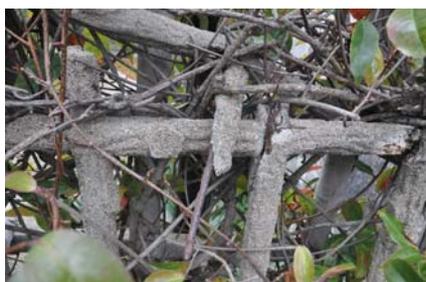
23 庭門コンクリートの爆裂
鉄筋が腐食膨張し、コンクリートが爆裂、剥落している。

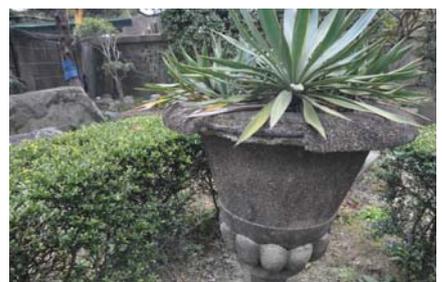
24 コンクリート製鉢の爆裂
鉄筋が腐食膨張し、コンクリートが爆裂、剥落している。
