第十堰現状調査図 (図I)

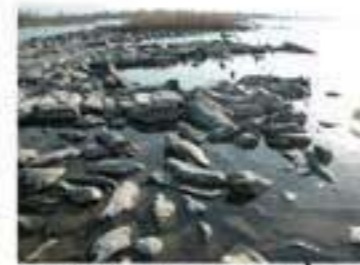
上堰② (青石の破損状況)

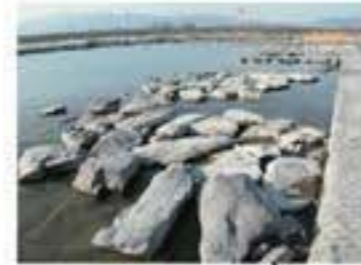
上堰① (青石の破損状況)

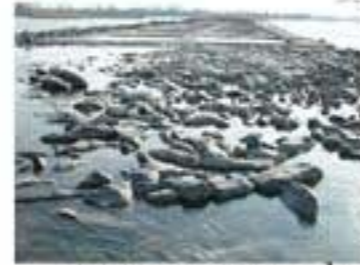
未補修 (河床からの浮き上がり)

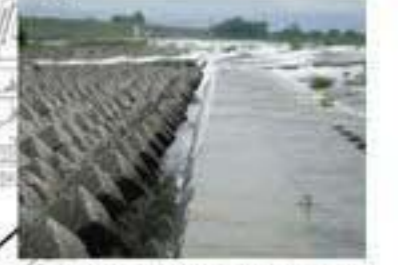
2tブロックと堰の間にできた段差

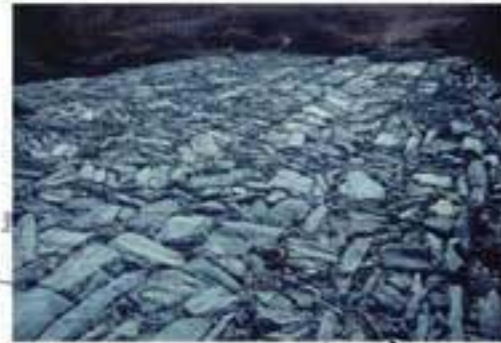
青石組 (建造当時の姿が残っている)

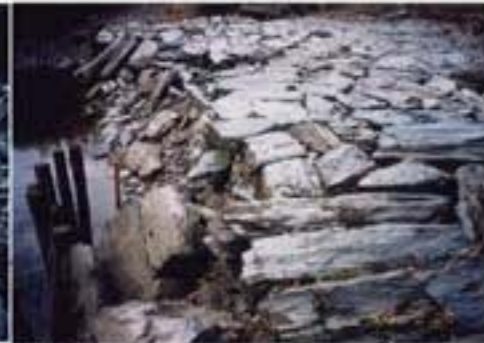
青石の破損 (根切れ状況に)

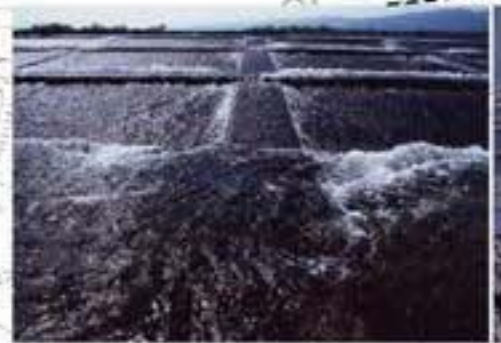
越流状況 (建設省による補修済み)

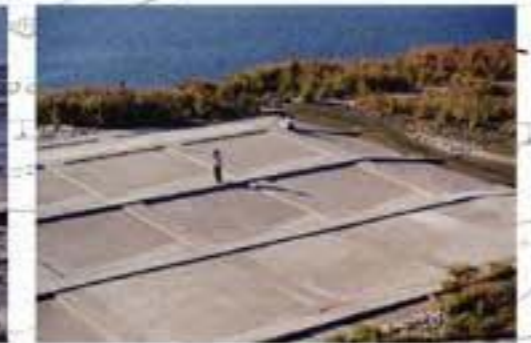
建設省による強固な補修部分 (30年以上経過しても健全状態)

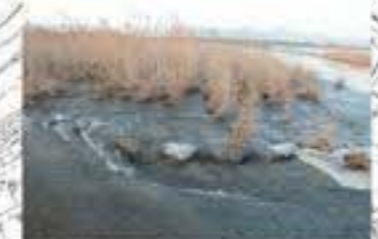
石張りの写真 (約30年経っても健全状態)

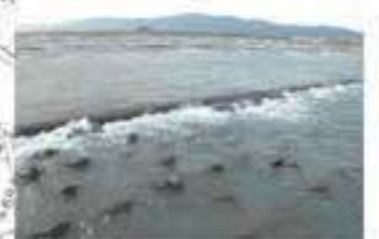
越流時の様子に 1tブロックは段差がない

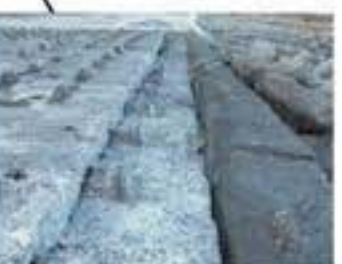
未補修 (沈下状況)
