第4章 環境保全計画

4.1 環境保全の現状と課題

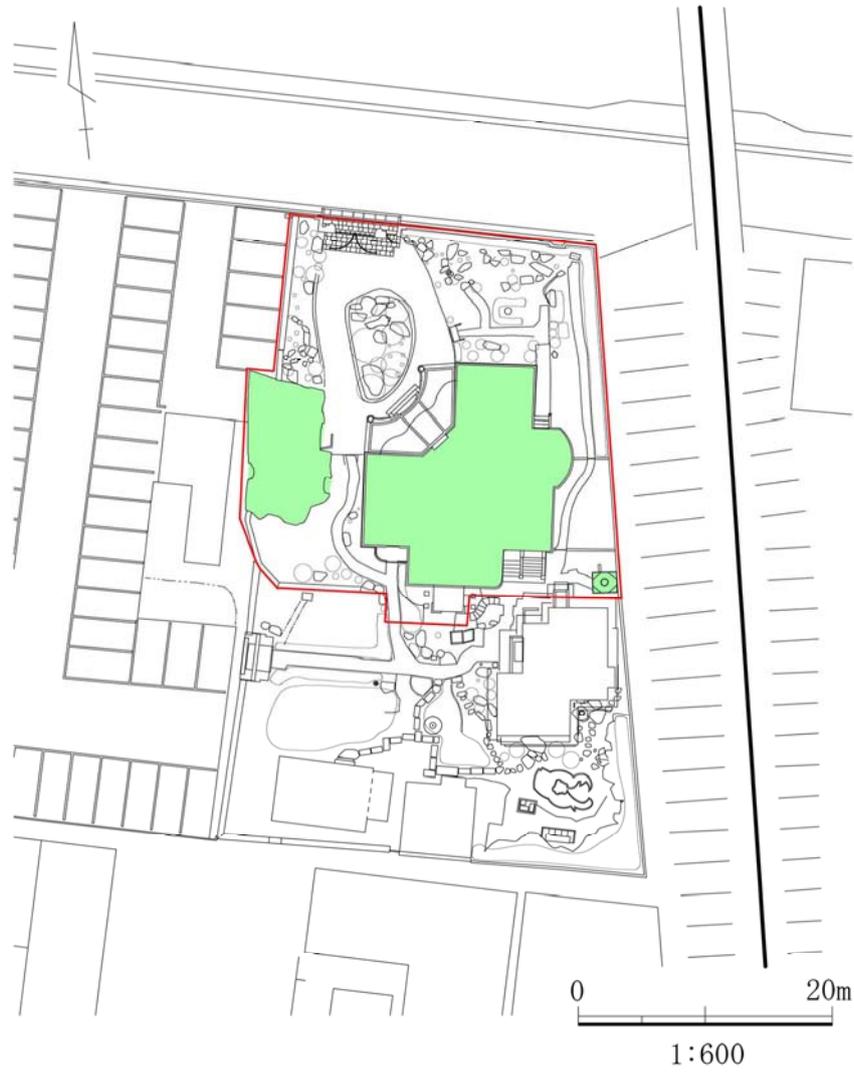
図1 環境保全区域図

保存区域

重要文化財建造物が立地し建造物と一体をなしてその価値を形成している区域で、計画区域全体を保存区域とする。

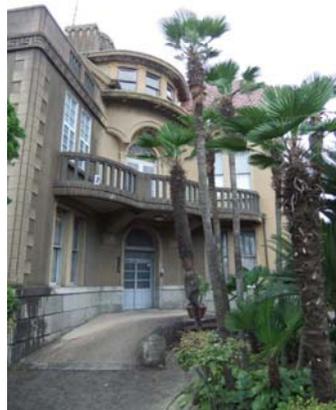
図2 三河家住宅と周辺の植栽

樹木が成長し当初の景観構造を変え、建造物の景観に影響を及ぼしている。

三河家住宅は原位置で当初の形状を維持しているが、敷地の北側は昭和50年代に行われた土地区画整理事業で庭と植栽は改変されている。植栽された樹木は大きく成長し、庭全体の景観構造を見え難くし、三河家住宅の大きな見所である外観眺望を妨げ、建物の保存上にも影響を及ぼしていることから、建造物と一体的な保全の必要がある。
