第5章 防災計画

5.1 防火・防犯対策

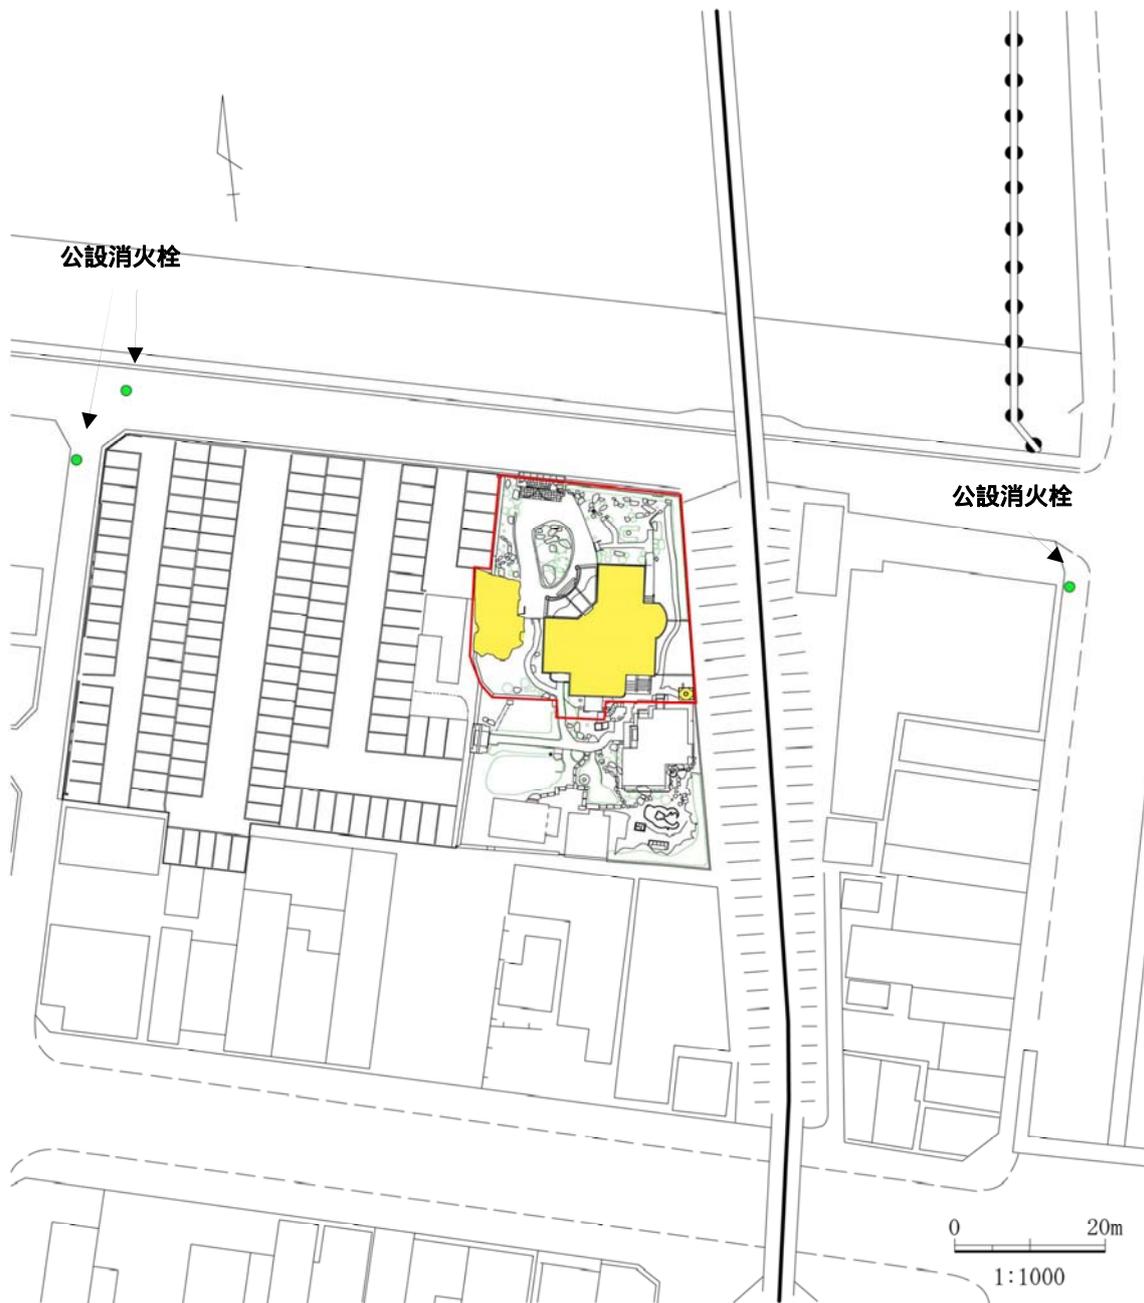
図1 防火管理区域図

防火管理区域 防火対象物

防火管理区域については、重要文化財建造物が立地し土地指定を受けた範囲で、かつ徳島市が所有する計画区域とする。

現状では防火管理区域に敷地に隣接して木造平屋の民家があり延焼の危険性があるが、延焼を感知する設備は設置していない。また、三河家住宅の室内外には後補の雑多な外付けによる不良な電気配線、雨水の浸透による躯体内での電気配線の漏電による可燃が懸念される。
