三河家住宅保存活用計画、第3章保存管理計画について

第3章 保存管理計画

3.2. 保存状況

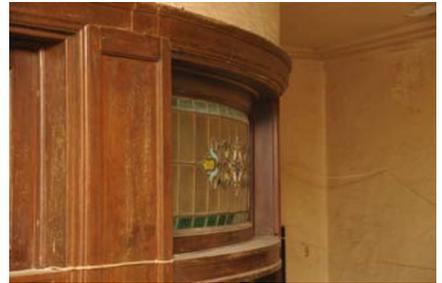
02 **石膏彫刻、壁紙の汚損**
主人書斎兼客室の壁面。経年によって石膏彫刻の表面が変色しており、壁紙にも汚損がみられる。またパイピングコードがはずれかかっている。

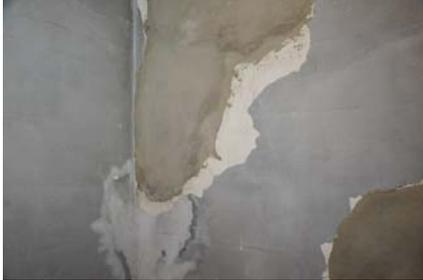
26 鼠漆喰上塗の浮き
塔屋階段室壁面の鼠漆喰上塗が浮いている。補修跡、雨染みも散見される。

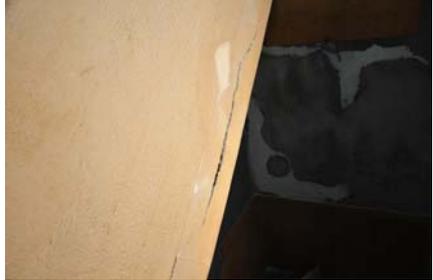
27 階段桁桁部コンクリートの割損
階段桁桁部コンクリートに割損が見られる。

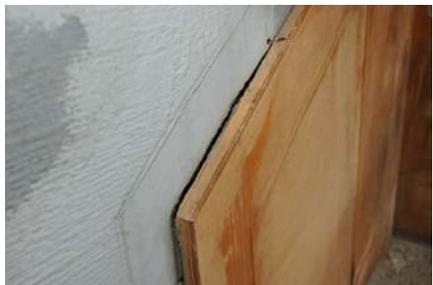
28 腰壁造作の脱落
塔屋階段壁面、壁部分造作の広い範囲に、脱落、浮きが見られる。

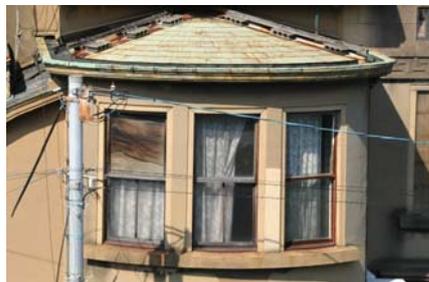
03 2階夫人室窓
窓枠周辺部に汚損が見られる。また、窓ガラスに外から波形塩ビ板が取り付けられている。

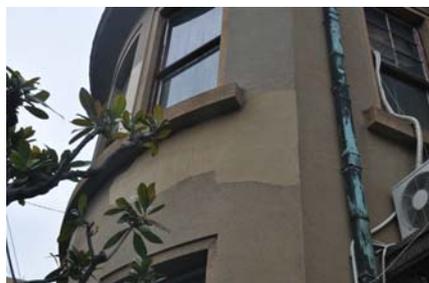
04 外壁の補修痕
外壁の補修痕。当初の仕上げと比べて、粒度、明度が異なっている。

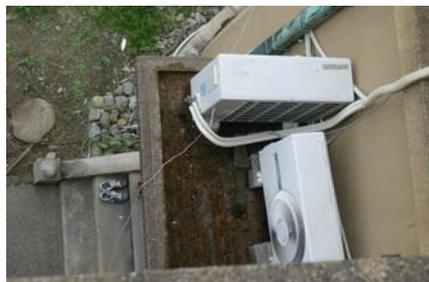
05 1階食堂出入口庇
空調室外機が置かれ、雨水が溜まり、タイル部分に汚損が見られる。

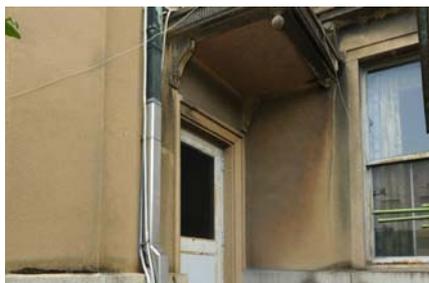
07 壁面の汚損
庇下部の部分で外壁の汚損が目立つ。

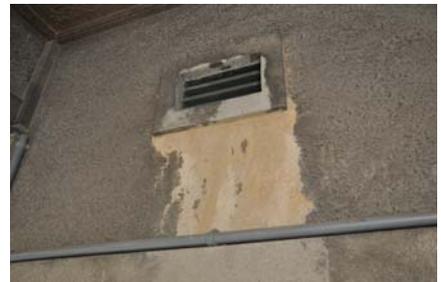
12 浴室換気口下の汚損
浴室換気口下で、外壁部に汚損が見られる。

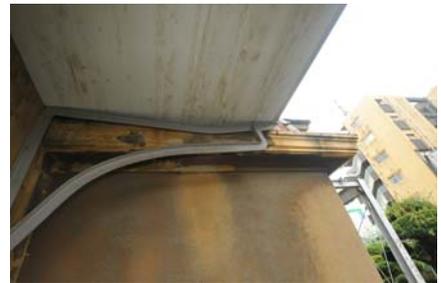
13 主人夫妻寝室出入口庇
庇の鋼材部分が変形している。

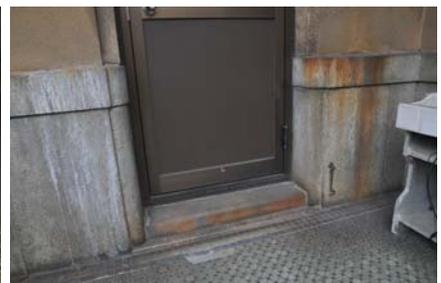
16 腰壁石貼の汚損
主人夫妻寝室出入口近くの腰壁石貼が広く汚損している。写真左には白い汚れが見られ、右には錆のような汚損が生じている。

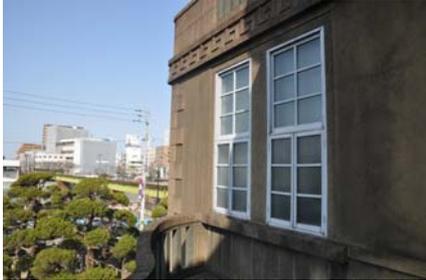
17 球突室窓の改変
鋼製上下窓の外側から木製窓を取付けている。窓周辺の外壁部の黒ずんだ範囲ではモルタルが浮いている。

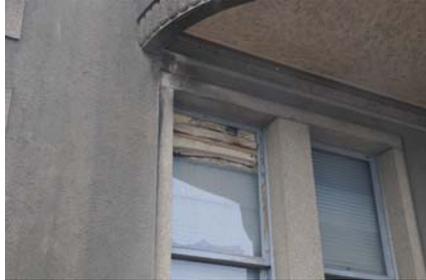
18 窓の破損
主人書斎兼客室の窓が割損している。応急的にテープが貼られている。

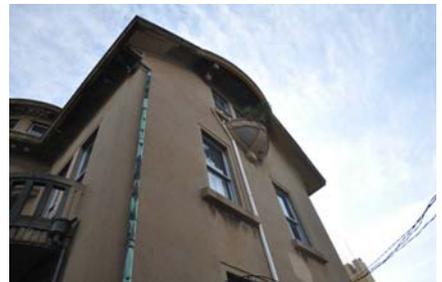
20 外壁の汚損
窓台下部の外壁が黒く汚れている。

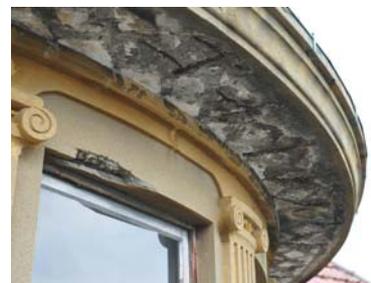
27 軒裏装飾の剥落
第二物置の軒裏装飾が全面的に剥落している。内部鉄筋が錆びているのが確認出来る。

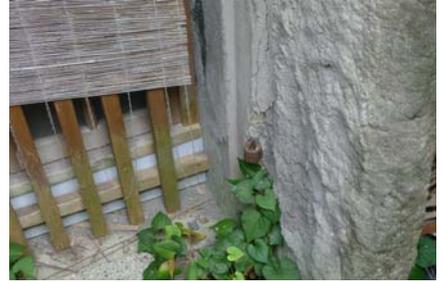
03 扉金具の残存
現在は窓に改変されているが、もともと

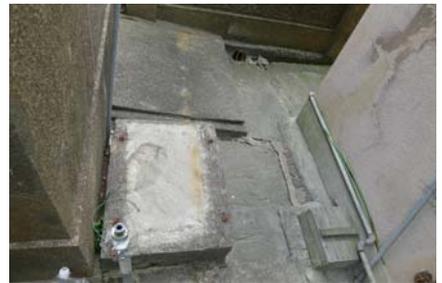
07 土台の残存
上部に何かか載っていた痕跡があるが詳細は不明。

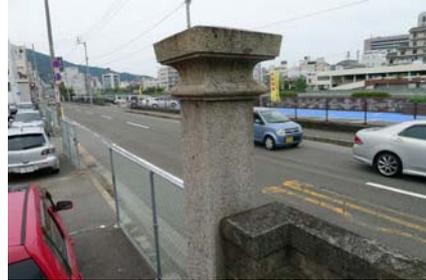
10 木造病院門柱の残存
戦災で焼失した木造病院の門柱（現在も三河氏所有地内に建つ。本計画の対象範囲外）

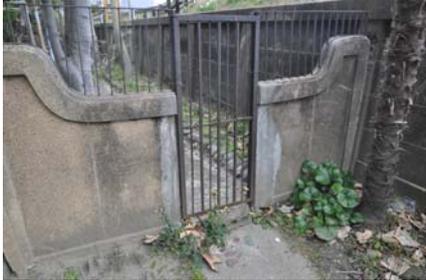
17 門（東1）の門扉の破損
門扉が番線で括りつけられている。通常の開閉が出来ない状態。門扉両脇の袖塀に改修痕が確認できる。

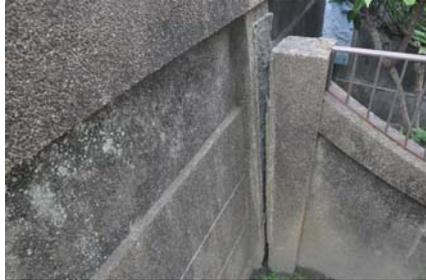
18 門（東2）の破損
門（東2）袖塀が塀（東）と分離している。
